بعض الأخطار الطبيعية على الطرق البرية

في شمال سلطنة عمان

دراسة في الجيومورفولوجيا التطبيقية

دكتور أحمد عبد السلام علي

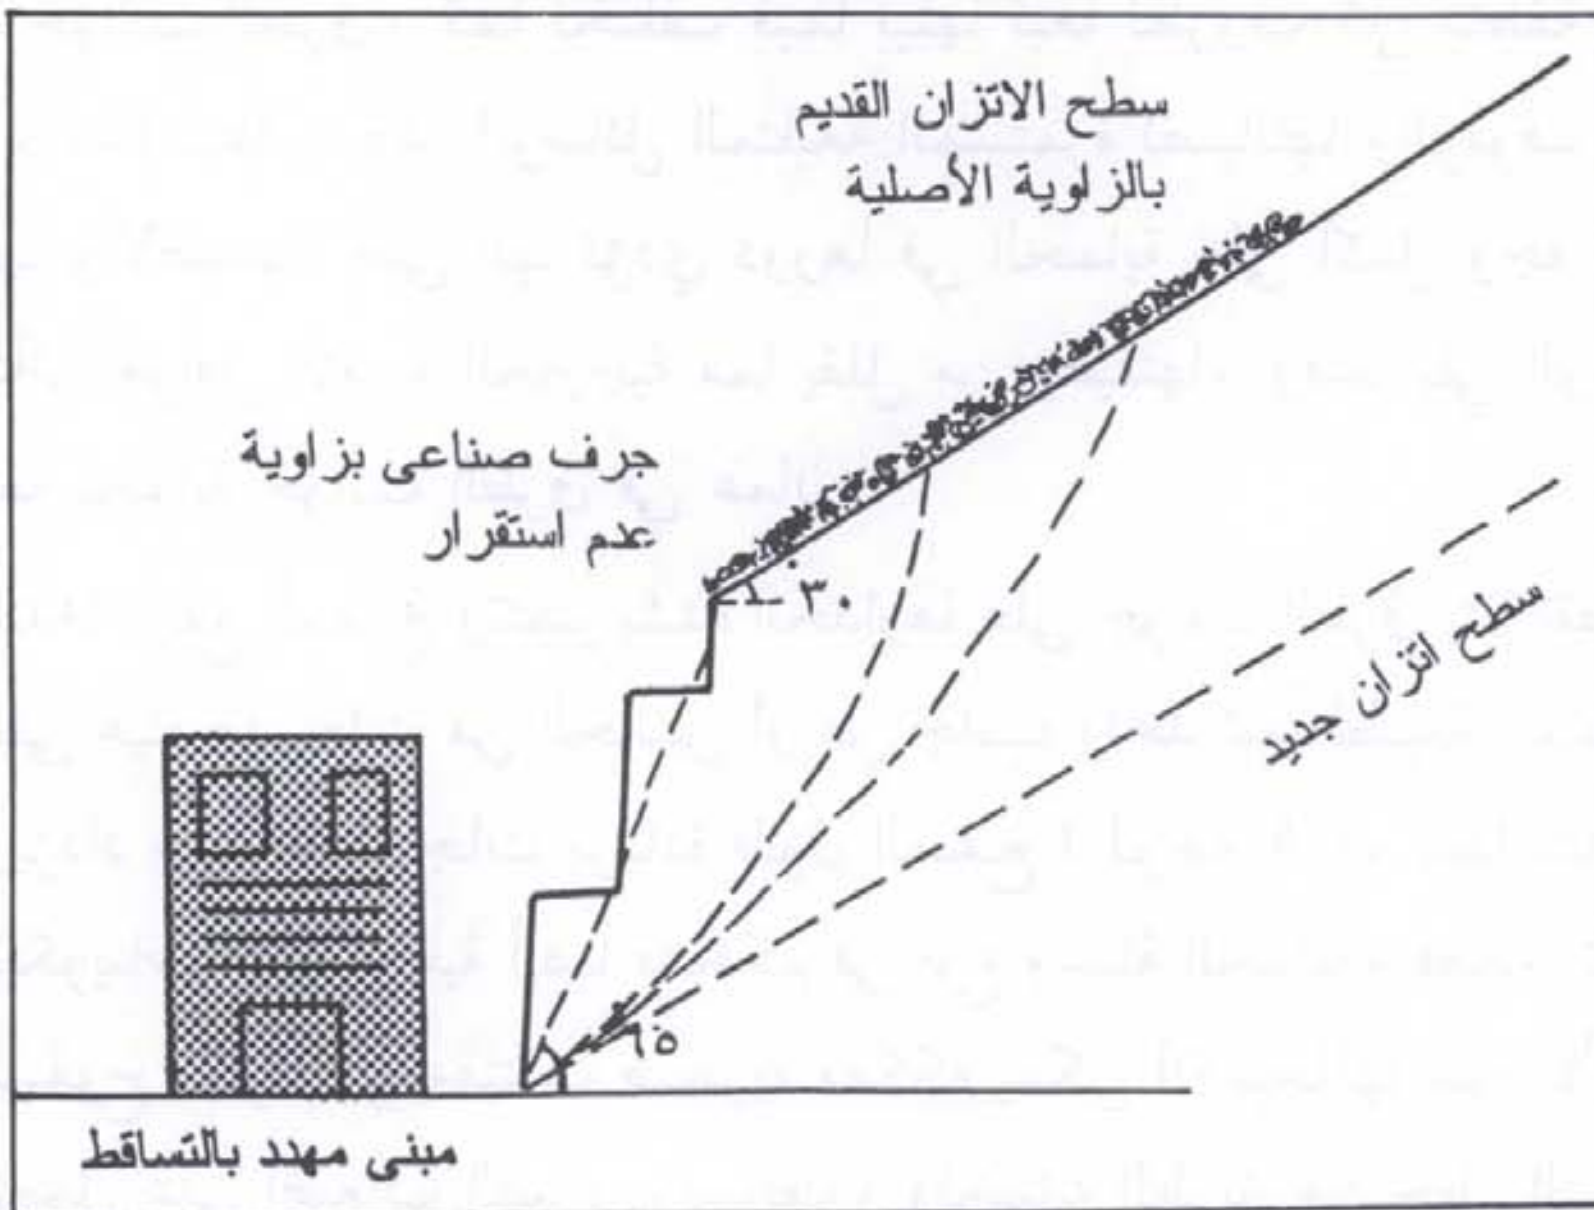
شكل (٥) قطاع عرضي شرق دوار الوطية يوضح العلاقة بين زوايا الانحدار واختلاف صلابة التكوينات الجيولوجية.

شكل (٦) قطاع عرضي يوضح عدم استقرار السفوح بفعل تكوين الجروف الصناعية

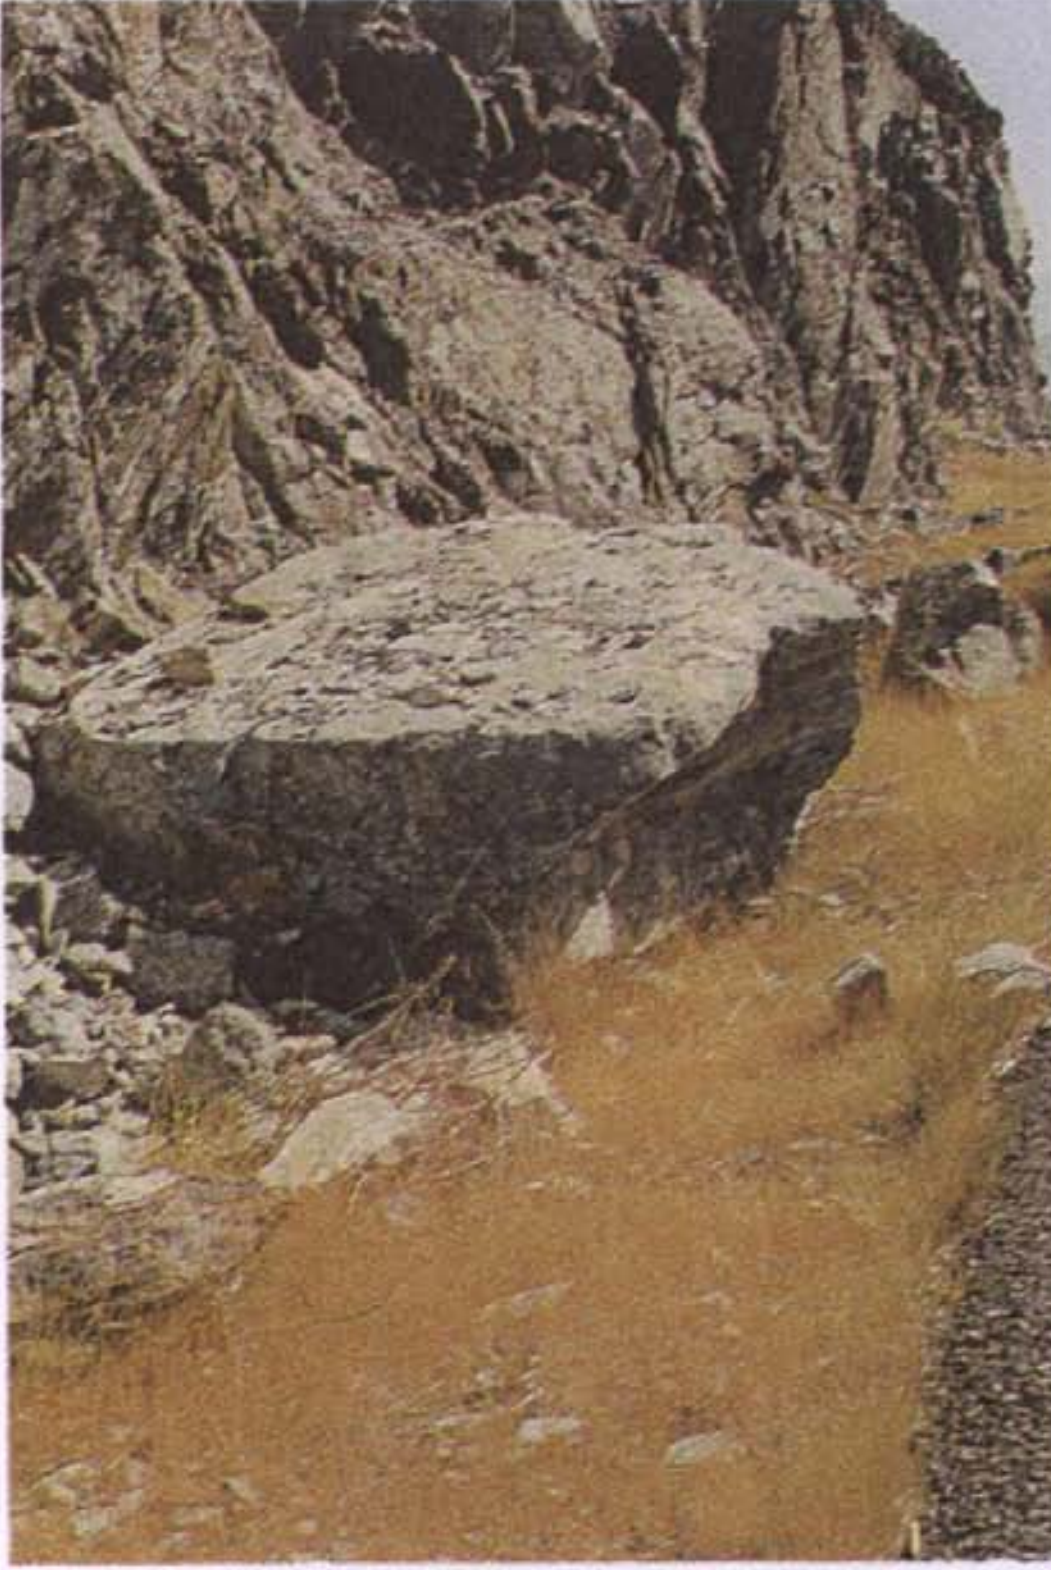
لوحة (١) توضح زحف الصخور الجيرية على السفح ، وأثر التفاوت الصخري وارتكاز الصخور الجبرية على الطفل .

لوحة (٢) توضح أحد المباني المقاومة في نزوي ، وتظهر اللوحة مدى خطر التساقط الصخري المحتمل نتيجة لتقطيع سفوح الجبال والبناء بجوارها ، ويتكرر هذا المشهد في كثير من مناطق السلطنة .

لوحة (٣) توضح اثر ميل الطبقات وعلاقته بانحدار السفح وأثر ذلك على التساقط الصخري ، وصخور الجابرو في وادي العق على الطريق المؤدي الى الشرقية . ←

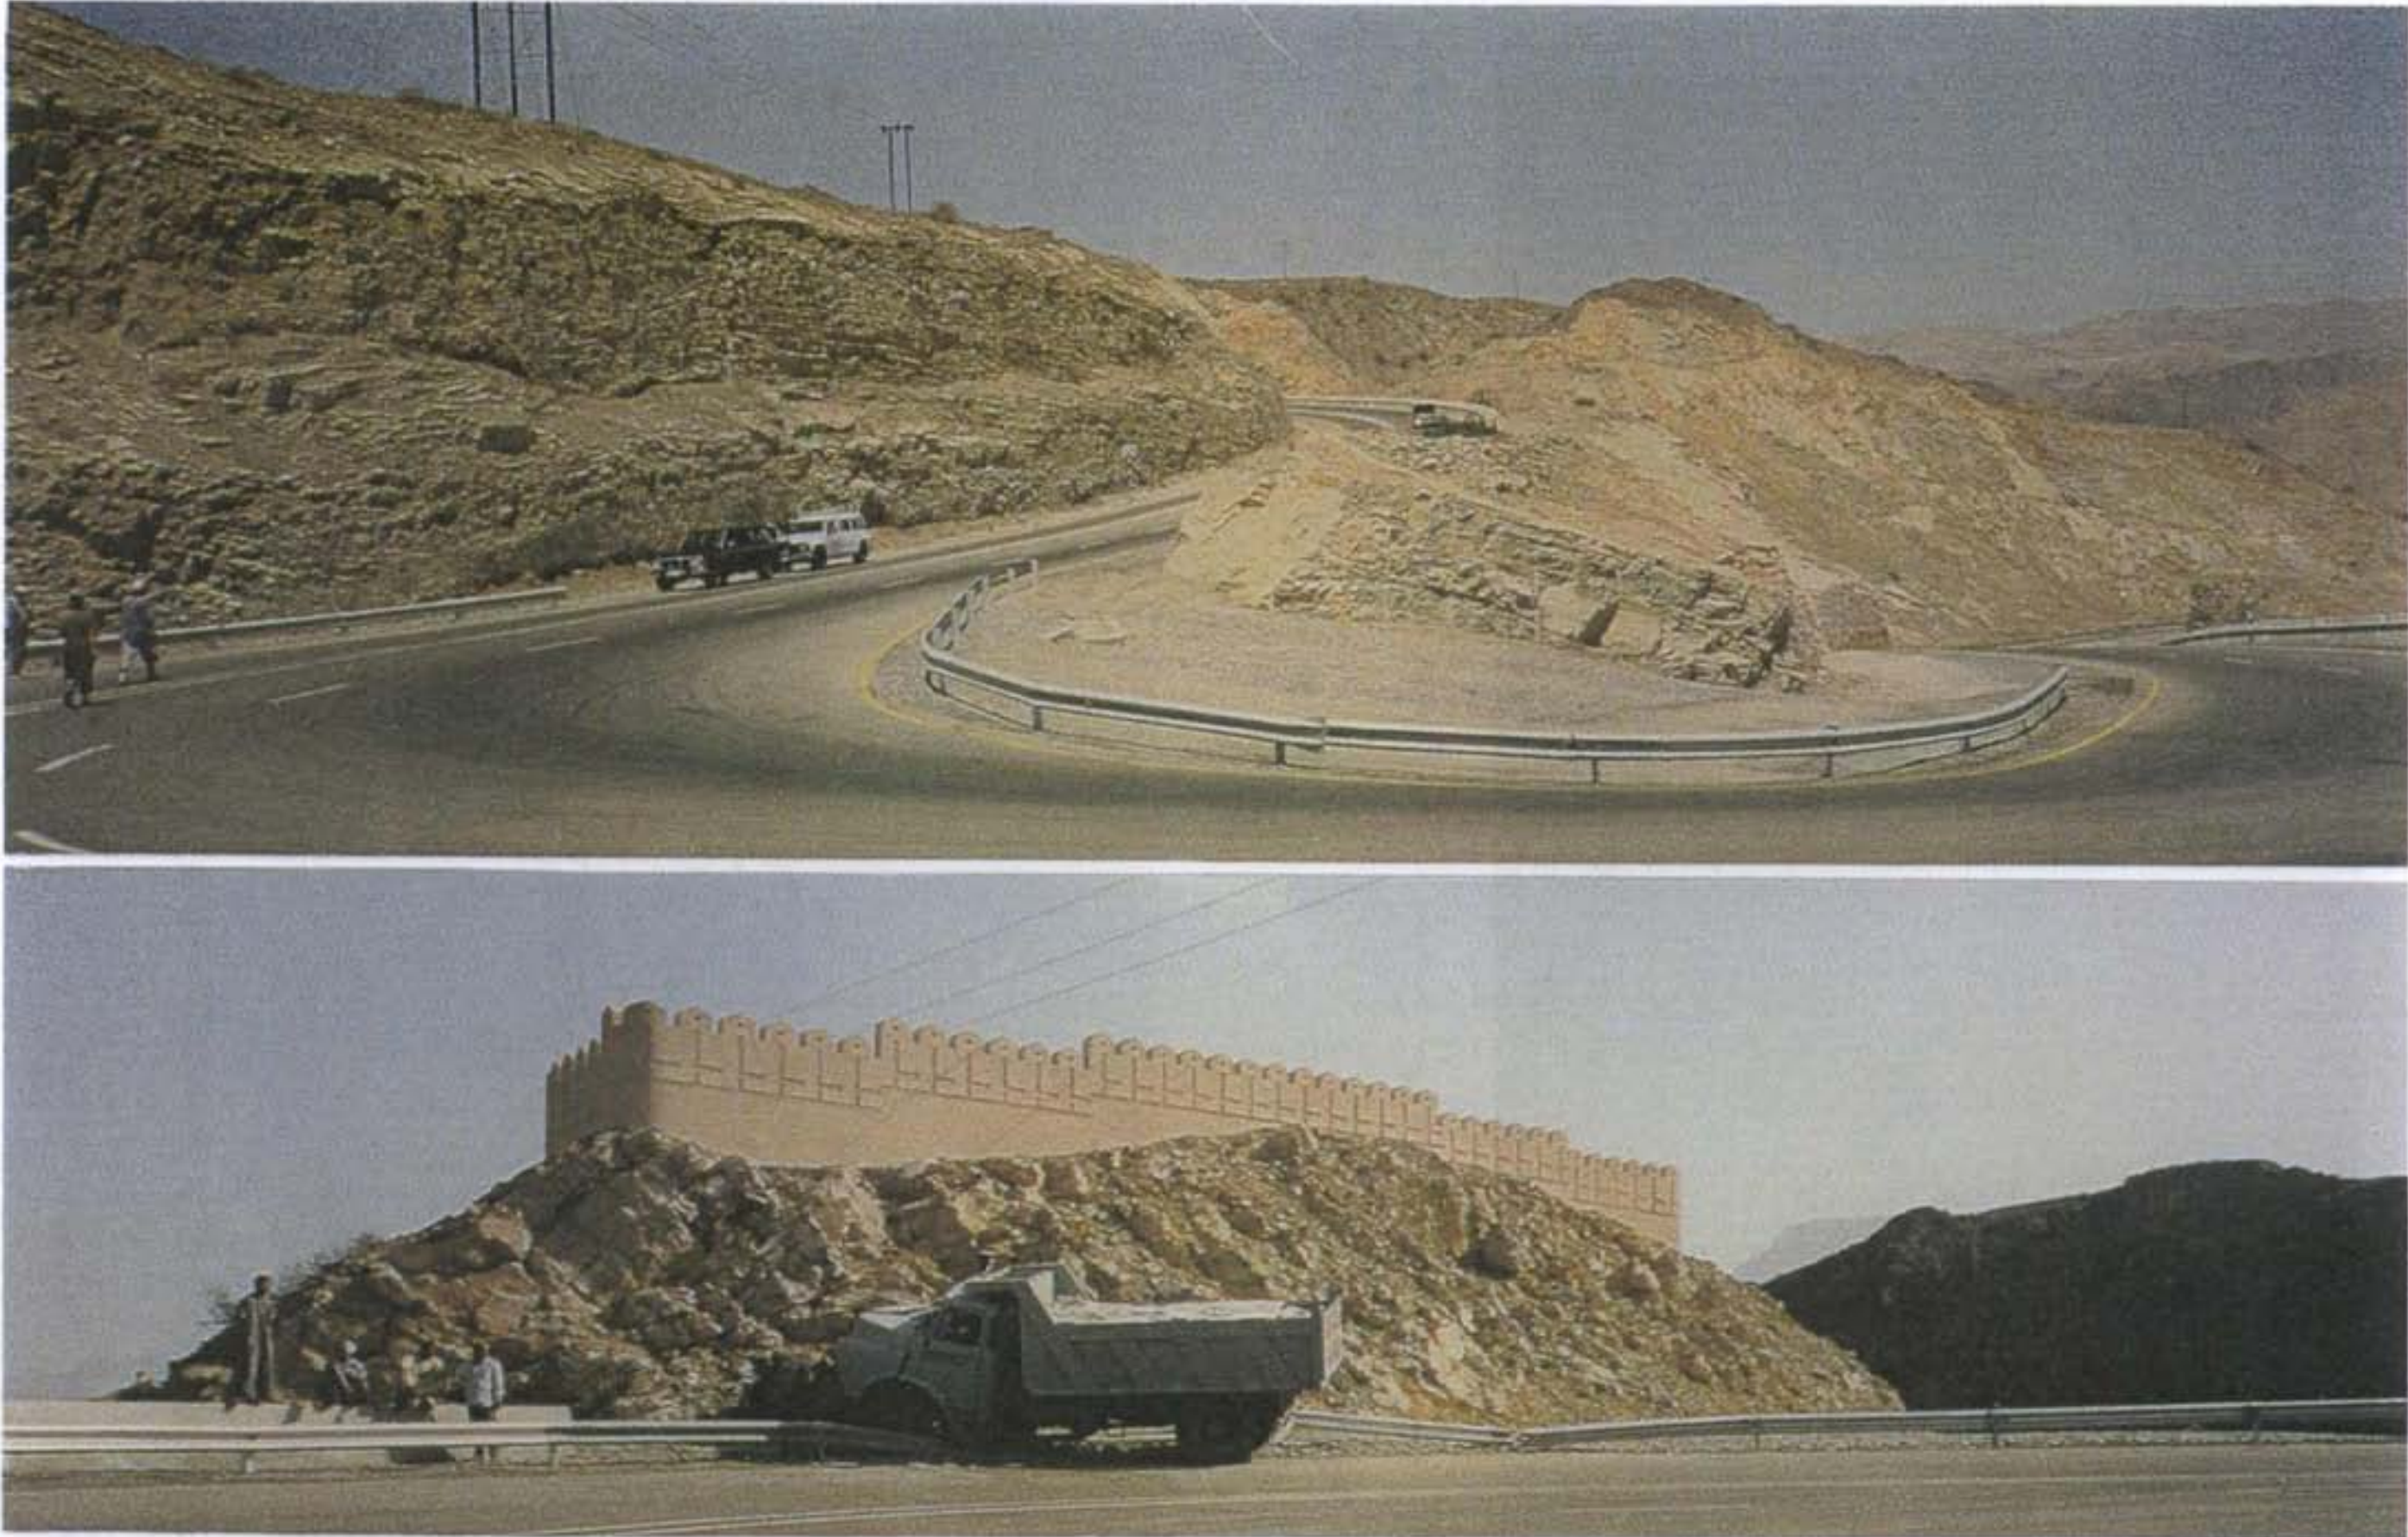
لوحة (٧) المفتتات الصخرية متفاوتة الأحجام الناتجة عن أثر التجوية الميكانيكية على السفوح التي تتحرك بدورها في اتجاه أسفل السفح وتعرض مستخدمي الطرق للاخطار .

لوحة (٨) الانهيارات الصخرية خلف المباني في منطقة الوطية بالعاصمة مسقط ، وقد أدت هذه الانهيارات الى الإضرار ببعض المباني .

لوحة (٩) تدرج السفح لتقليل شدة الانحدار، ويزداد عدد المدرجات كلما زاد طول السفح، الصورة للطريق قرب فنجة .

لوحة (١٠) تدرج السفح لتقليل شدة الانحدار، وتثبيت صخور واجهته بمادة أسمنتية .

لوحة (١١) توضح الحواجز الشبكية المكعبة المليئة بالصخور، وأبعادها متر واحد، وتوضح في صورة هرم مدرج على جوانب الطرق على امتداد مناطق الخطورة.

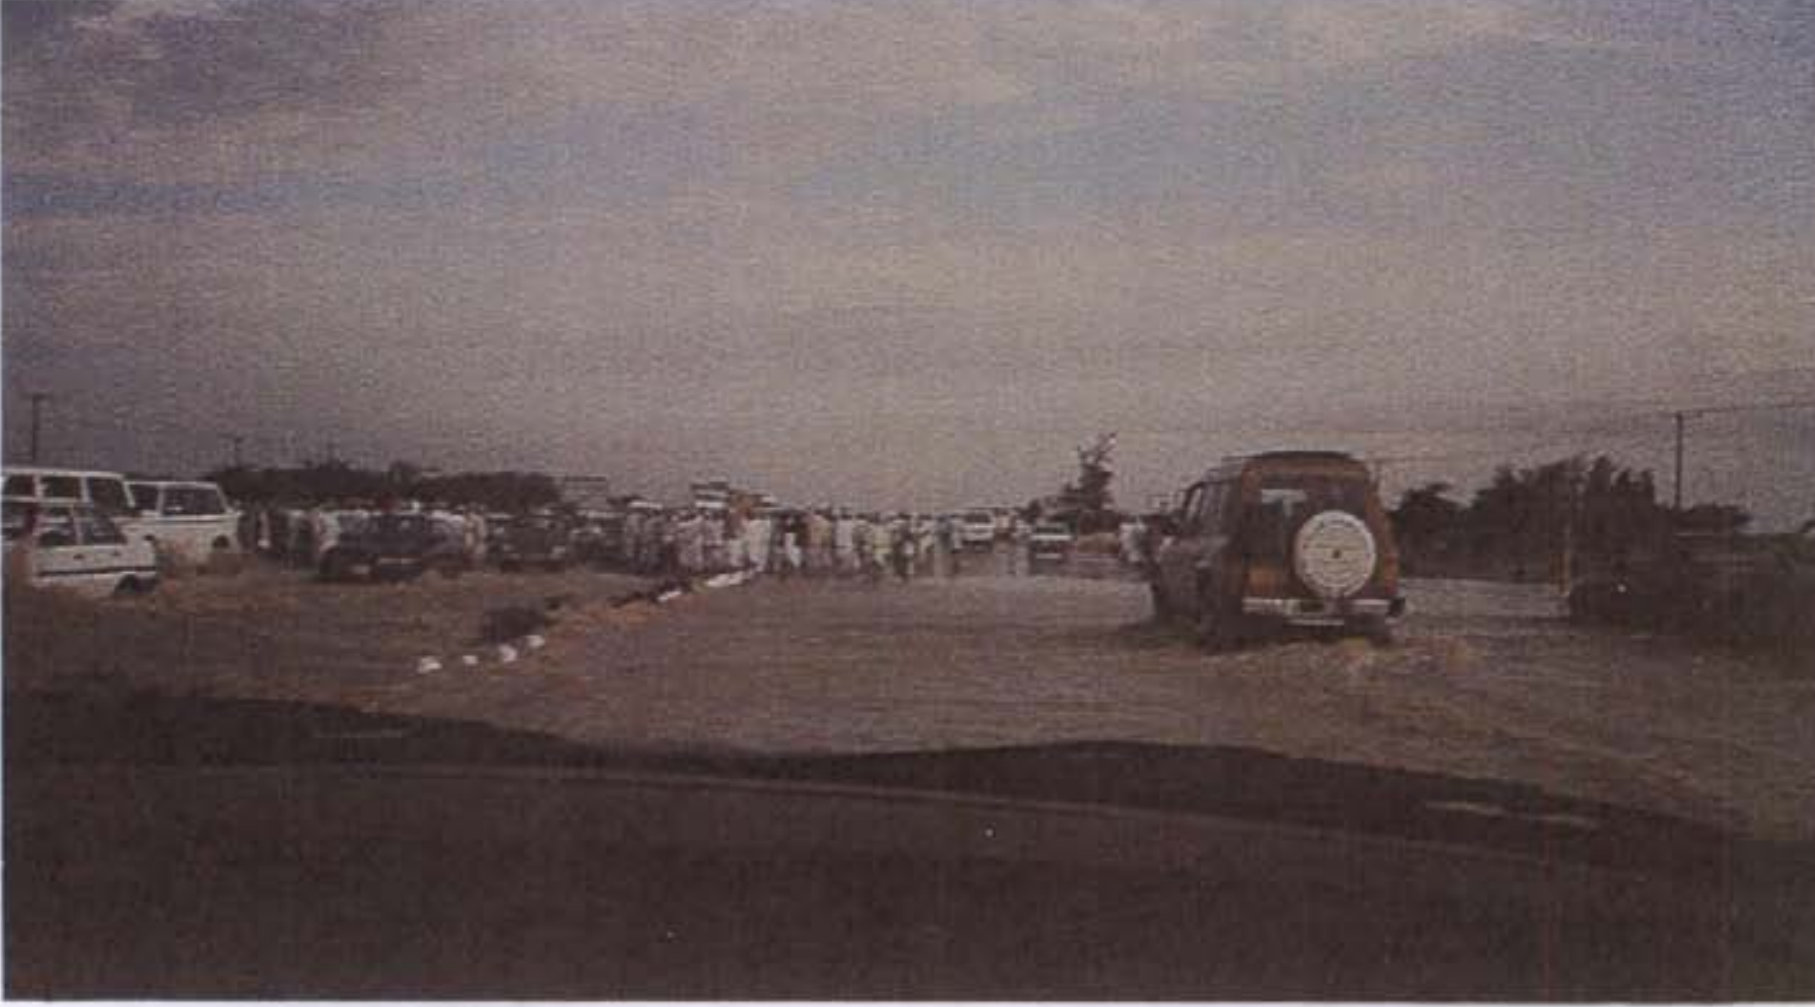
لوحة (١٢) توضح منطقة العقبة على طريق قريات عند عبوره جبل أبو داوود ، وتوضح كذلك انحناء الطريق الشديد مع الانحدار مما يؤدي إلى كثير من الحوادث كما يبدو من اللوحة السفلى

لوحة (١٣) آثار فيضان ١٩٩٨ على طريق الباطنة ، وتوضح اللوحة الفوضى التي يسببها أثناء قطع الفيضان للطرق البرية .
